Wurzelkanalbehandlung im BESSY II-Test

Zwei Forscher untersuchten, ob das Ausfeilen der Zahnwurzel zu feinen Frakturen führen kann. Ihr Ergebnis: Mikrorisse, die sich nach dem Ausfeilen feststellen lassen, waren auch davor schon sichtbar.

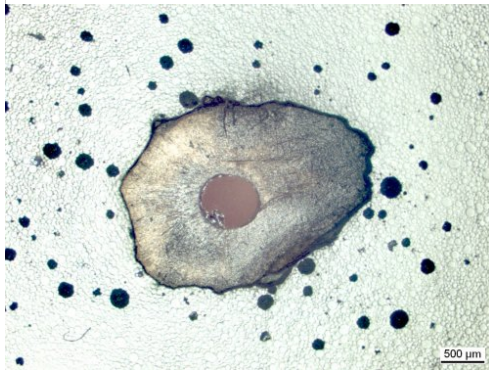
Eine gefüllte Zahnwurzel (Querschnitt) unter dem Lichtmikroskop.

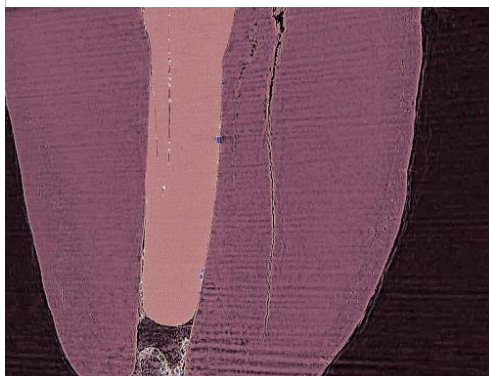
An BESSY II konnten die Forscher mit Hilfe der μ CT Details an der Grenze zwischen Füllung und Zahnwurzel und Mikrorisse in der Zahnschubstanz genau vermessen und untersuchen.

imaging modus"). „Damit konnten wir erstmals auch die Grenze zwischen der Füllung und der Zahnwurzel im Detail und hochauflösend untersuchen. Dort können zwei wichtige Probleme auftreten: erstens Hohlräume, die später zu Infektionen mit Bakterien führen können und zweitens: feine Frakturen oder Mikrorisse in der Zahnschmelze“, sagt Zaslansky.

Sein erster Eindruck von den Ergebnissen: Am Feilen liegt es wahrscheinlich nicht, wenn die Wurzelkanalbehandlung schiefgeht. Mikrorisse, die sich nach dem Ausfeilen feststellen lassen, waren auch davor schon sichtbar. „Wir haben manche Zähne auch mit etwas größeren Werkzeugen behandelt und deutlich mehr Schäden erwartet, aber nicht gesehen“, sagt Zaslansky. Der eigentlich kritische Part könnte das Füllen der Zahnwurzel sein, vermutet er: „Denn beim Kauen entstehen gewaltige Kräfte, und wenn die Füllung diese Kräfte nicht perfekt verteilt, kann das auch zum Brechen des Zahns führen.“
